**OCALIĆ PRZED
ZNISZCZENIEM**

SZKODY GÓRNICZE

kościół Dobrego Pasterza w Bytomiu- Karbiu

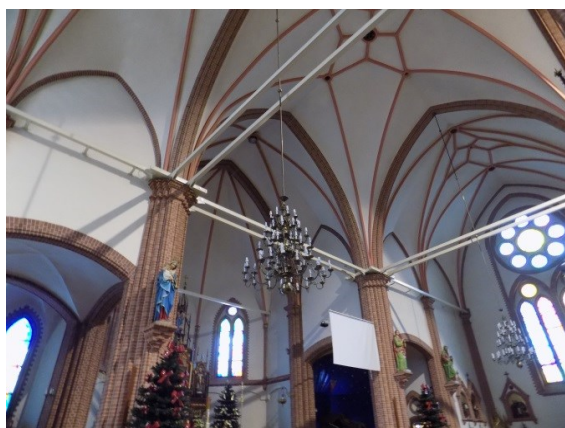
Każda ze wspomnianych belek spina łuki sklepień dokładnie w miejscu podparcia- wezłowia. Cała sieć tworzy olbrzymią kratownicę, zapobiegającą rozchyłaniu się

ścian i przesuwaniu się filarów względem siebie. Przestrzeń wszystkich naw została w ten sposób „zszyta”, niwelując wpływ sił poziomych, wynikłych z odkształceń poziomych, towarzyszących eksploatacji górniczej.

Rys. 1 Stężenia głowic filarów

Przekraczając próg Karbowskiego kościoła, uwagę przykuwają stalowe poziome belki zamontowane na poziomie głowic filarów dźwigających sklepienie. Pełnią one funkcje ściągów, spinających ceglaną konstrukcję. Nie przypadkowo chciałbym je wymienić jako pierwsze zabezpieczenie kościoła, uratowanego przed zawaleniem. Stanowią one najbardziej widoczny element, zaburzający wertykalny charakter neogotyckiego wnętrza, gdzie pozioma linia kontrastuje ze strzelistością i pionowością.

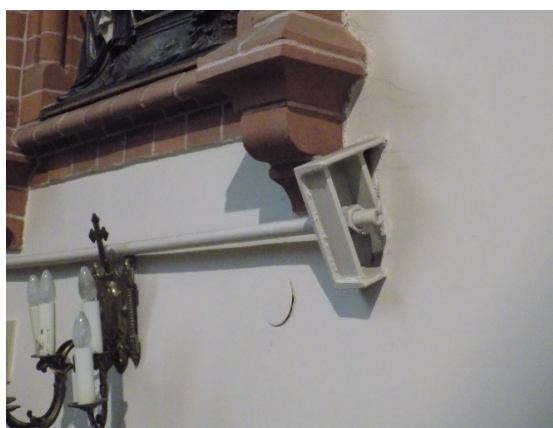
Ściana nad filarami, rozdzielająca strych na trzy przestrzenie (nad nawami bocznymi i nawą główną) od wewnętrznej strony została spięta stalowymi kotwami. Olbrzymie śruby połączone z kątownikami przeszywają ścianę na wylot. Po zewnętrznej stronie widoczne są prostokątne kotwy z nakrętkami. Jest to drugi poziom, na którym kościół został zankrowany. Ponadto konstrukcję ścian w wielu miejscach wymagały przemurowania. Liczne pęknięcia przechodziły niejednokrotnie przez kilka warstw cegieł! Przerwy wzmocniono żywicą epoksydową, podawaną strzykawkami.

Rys. 2 Zakotwienie ściany transeptu

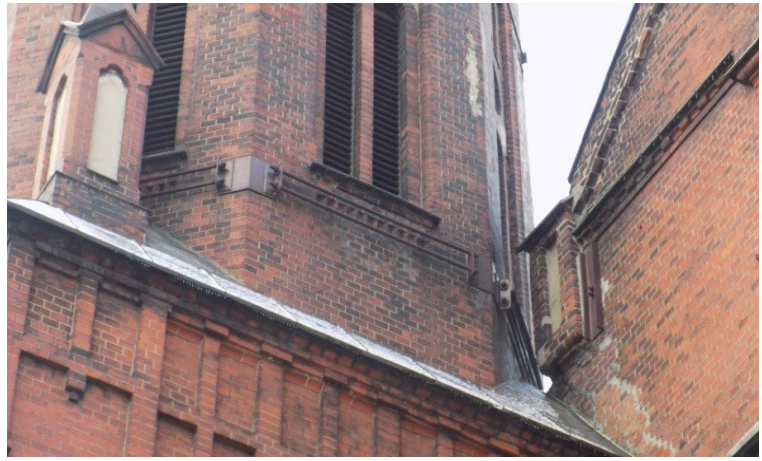
Ceglane mury wież opasano stalowym gorsetem. Nad i pod oknami: łącznie na trzech wysokościach prętowe obejmy zapobiegają rozchylaniu się smukłych ścian. Było to również konieczne z uwagi na drgania wywołane ruchem dzwonów, umieszczonych w północnej wieży. Kształt czworoboku wieży zwięża się w górnej części w ośmiobok.

Rys. 3 Stalowy „kołnierz” południowej wieży

W każdym wierzchołku nagwintowane blachy spięte są podwójnymi lub pojedynczymi prętami. Nie wpuszczono ich do wewnątrz ściany, aby nie tworzyć niebezpiecznych dla konstrukcji murowych poziomych bruzd. Podobnie jak inne dodane na zewnątrz metalowe elementy, chroni je antykorozyjna powłoka.

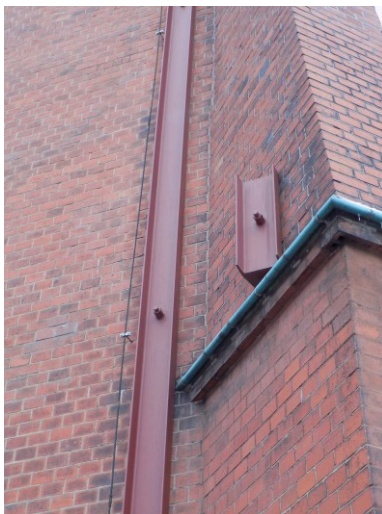
Rys. 4 Ceowniki kończące stężenia ścienne

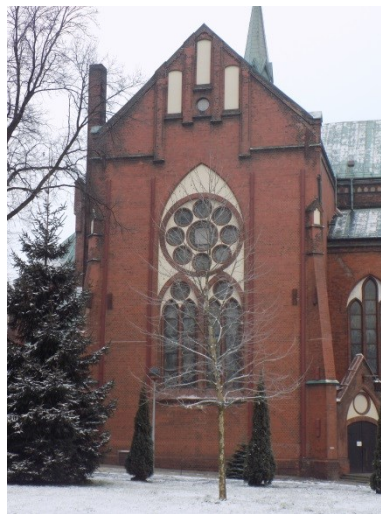
Rys. 5 System stężenia transeptu

Pionowo ustawione stalowe ceowniki, przytrzymały odchylającą się od pionu ścianę z witrażową rozetą. Do wewnątrz wpuszczono grube pręty, których zakończenia unieruchamiają narożne, neogotyckie przypory. Śladem XXI wieku pozostanie wzmocnienie transeptu od wewnątrz: pod skute stare tynki, założono siatki z włókien węglowych, po czym zachowując pierwotny wygląd otynkowano je i pomalowano. Spowodowało to zwiększenie nośności ściany i korzystnie wpłynęło na zahamowanie jej deformacji. Obliczenia objęły również negatywny scenariusz: w wypadku, gdy zastosowane rozwiązanie nie będzie wystarczające, można założyć ukośne stężenia między pionowo- przykręconymi kształtownikami.

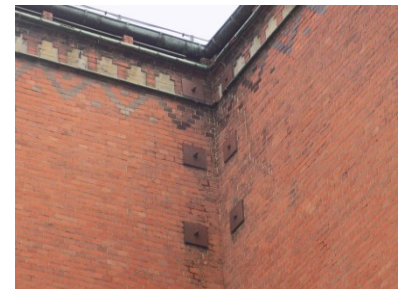
Rys. 6 Kotwy ściany szczytowej,
Rys. 7 Stężenia na poziomie fundamentów

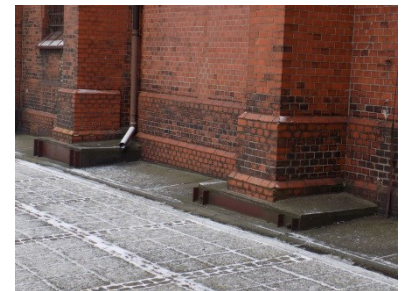
Oprócz wzmocnienia nad i pod sklepieniem, stabilność budowli została również zapewniona na wysokości fundamentów. Odkopano ceglane podwaliny świątyni i skonstruowano żelbetową kratownicę. W dolnych partiach zewnętrznego oszkarpowania kościoła można zauważyć potężne ceowniki, będące podkładkami stalowych prętów wychodzących z żelbetowego rusztu. Na wierzchu położono nową marmurową posadzkę, po czym przystąpiono do generalnego remontu wystroju i wnętrza świątyni.

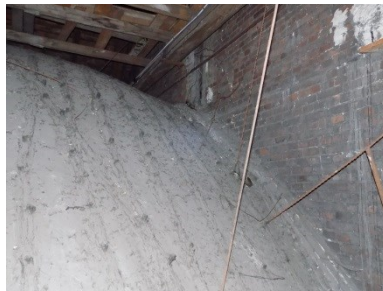
Szerokie możliwości uzyskiwania dużych rozpiętości sklepień zostały w pełni wykorzystane. Blisko dziesięciometrowa szerokość nawy głównej i czterometrowe nawy boczne zostały przesklepione powłoką, opartą na filarach i podwieszoną do więźby dachowej. W latach osiemdziesiątych asekuracyjne wieszaki zostały usunięte, a całość została pokryta żywicą epoksydową. Zalane od góry sklepienie z wyprofilowanymi na jego powierzchni żeberkami stworzyło samonośną konstrukcję. Zgodnie

W niektórych miejscach pozostawiono stalowe prętowieszaki, które luźno podczipione są do więźby dachowej. Nie pełnią one swojego zadania, lecz do dziś ukazują sposób technologicznego zamontowania sklepienia Rabitza.

Rys. 8 Sklepienie Rabbitz, pokryte elastyczną żywicą. Na pierwszym planie widoczne pozostałe stężenie

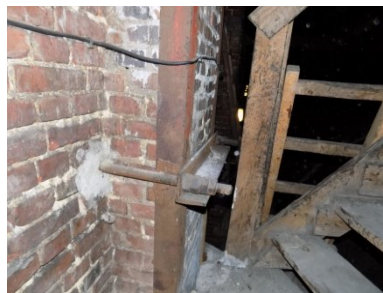
Rys. 9 Kotwy ściany szczytowej

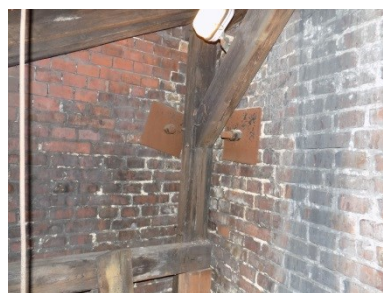
Rys. 10 Kotwy ściany szczytowej

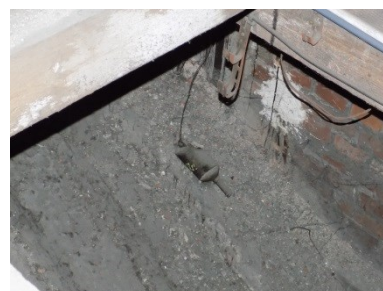
Na strychu można zauważyć stare butelki, z których spływała żywica, wypełniając i sklejkając pęknięcia i szczeliny. Zastygły one wraz z masą zespalałą murowaną konstrukcję ścian i łęków.

Rys. 11 Szklane budetki, z których słączyła się żywica
