Owoc trudu wznoszenia świątyni poniesionego przez praojców zaczął ulegać niszczeniu na skutek szkód górniczych. Stan kościoła w 1983 roku zrodził nawet myśl o jego rozbiórce. Jednak dzięki staraniom wielu ludzi, podjęto wysiłek o uszanowanie ofiary trudu naszych przodków. Wówczas postanowiono, że kościół pw. Dobrego Pasterza w Bytomiu-Karbiu będzie remontowany i odpowiednio zabezpieczony na przyszłość.

Projekt usunięcia istniejących szkód i zabezpieczenia kościoła przed dalszymi został wykonany przez Wojewódzkie Biuro Projektów w Zabrzu pod kierunkiem inż. H. Lechowskiego.

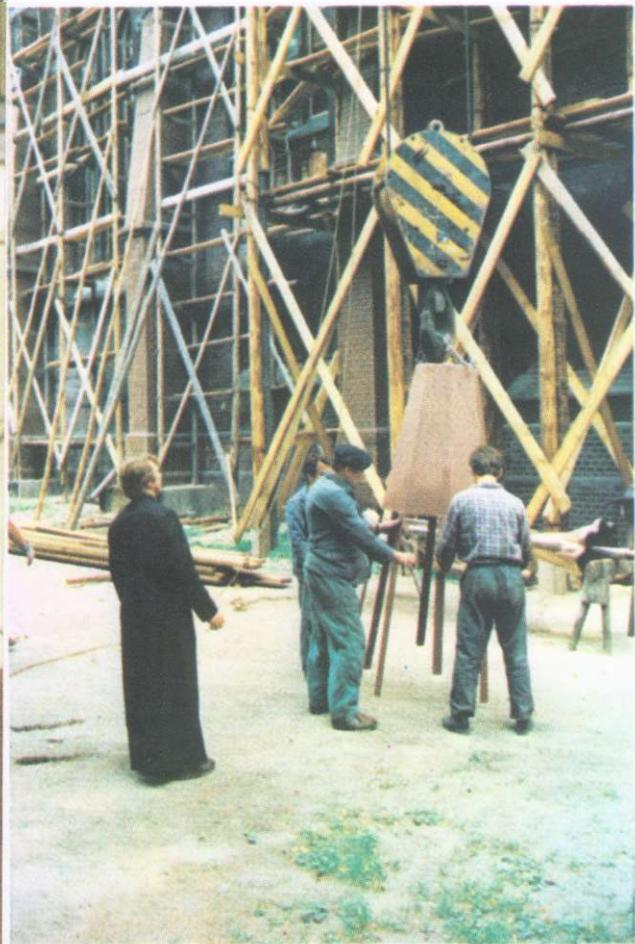
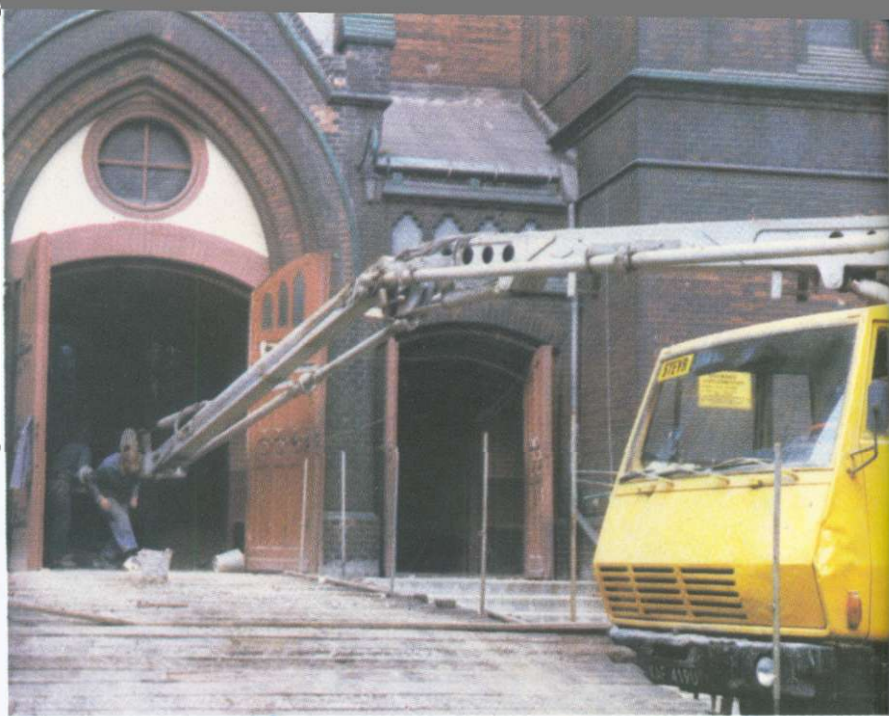
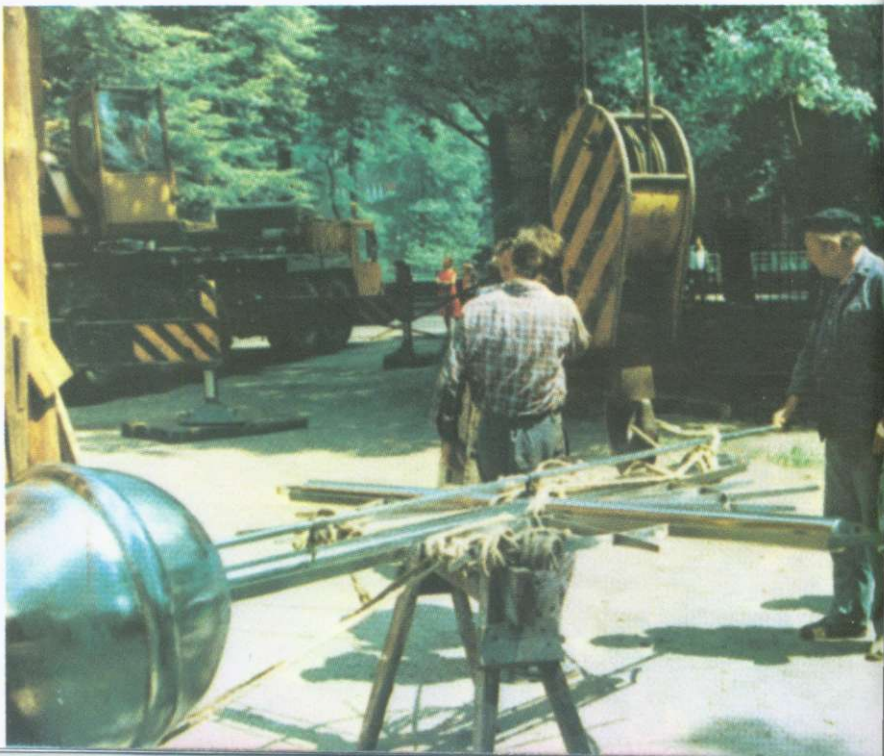
Dźwigi wewnątrz kościoła podczas montowania przęsła stalowych górnych zabezpieczenia.

Moment betonowania rusztu żelbetowego dolnego zabezpieczenia. Montowanie nowych krzyży na wieżach kościoła.

Zgodnie z projektem istotnymi elementami zabezpieczenia były:

- usztywnienie całego kościoła na wysokości głów filarów,
- wykonanie rusztu żelbetowego (kratownicy) na głębokości fundamentów (głębokość około 2 m).
- wzmocnienie sklepienia i ścian metodą klejenia żywicami epoksydowymi.
